CASO CLINICO

Michele Boffano (foto), Raimondo Piana

SC Ortopedia Oncologica e Ricostruttiva, AOU Città della Salute e della Scienza, Torino E-mail: mboffano@cittadellasalute.to.it

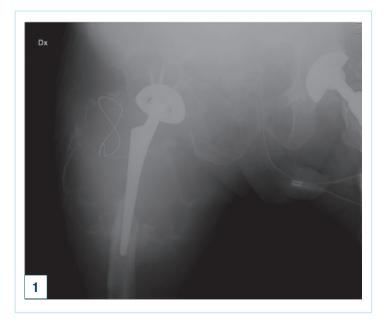
La radiografia (Fig. 1) mostra un esteso rimaneggiamento osseo a carattere osteolitico-destruente a livello del femore prossimale destro in corrispondenza dello stelo protesico. La TC (immagini assiali e ricostruzione 3D; Figg.2-4) conferma il quadro radiografico e mostra la notevole vascolarizzazione della lesione con il coinvolgimento dei tessuti ossei circostanti.

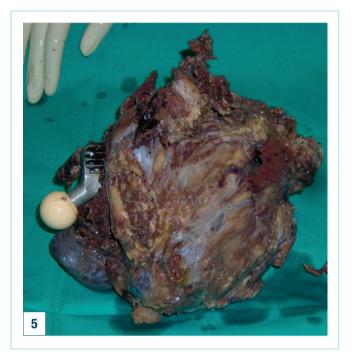
Il paziente è stato sottoposto ad agobiopsia con esame istologico e batteriologico e successivamente ad asportazione in blocco della lesione (foto macroscopica del pezzo asportato Fig. 5, la lesione al taglio in anatomia patologica Fig. 6) e ricostruzione con megaprotesi.
