Il corretto posizionamento del cotile nelle protesi primarie e di revisione

Primary and revision total hip arthroplasty: right acetabular cup position

M. Manili
P.F. Nardis¹
N. Fredella
F. Russo
F.S. Santori

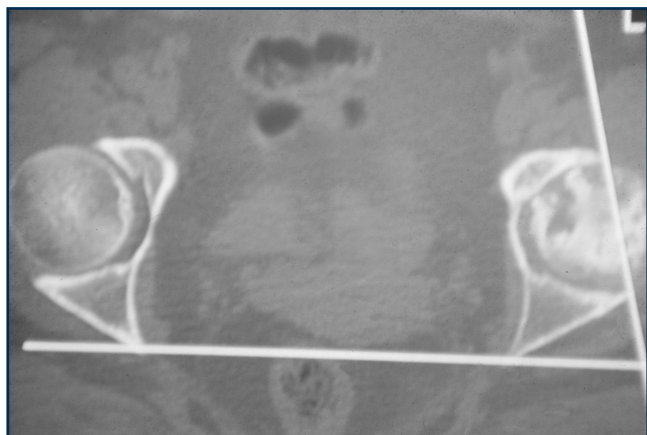
Fig. 1. Esame T.C. della pelvi corrispondente alla massima profondità del cotile. Il piano equatoriale della coppa ed il piano frontale (bispinoiliaco) individuano l'angolo di versione cotiloidea.

- l'angolo di antiversione cotiloideo (AAC) è stato misurato sulla sezione T.C. del bacino passante per il punto di maggiore profondità della cavità cotiloidea. Questo angolo risulta dall'intersezione della linea bispinoiliaca e una linea tracciata sul piano equatoriale della coppa acetabolare. La normalità di tale parametro è stato da noi considerato compreso tra $+15^\circ \pm 5^\circ$ (+ sta per antiversione e - per retroversione) (Fig. 1). A questo punto è necessario introdurre il concetto di "safe zone". Questo consiste nella associazione dei due parametri (AIC + AAC), individuando due settori di angolari, uno per il piano sagittale e uno per quello assiale, in cui viene posizionato il cotile, sovrapponibili a quelli naturali ed entro cui si ritiene che il rischio di lussazione sia minimo;

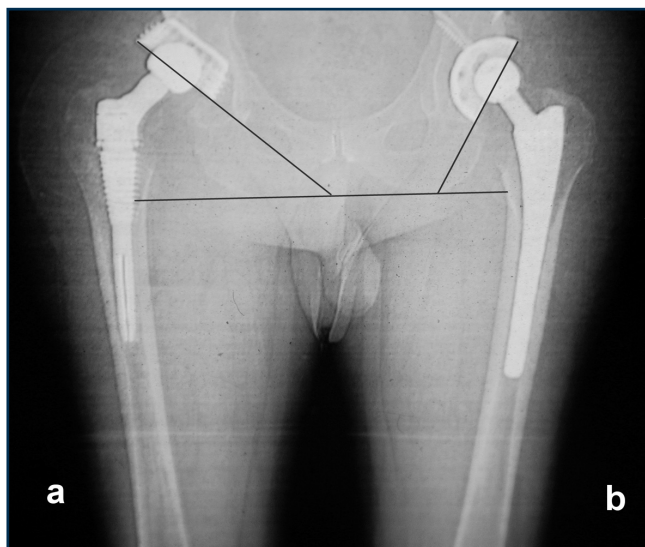
Fig. 2. a) Radiografia di un'anca protesizzata con coppa normoposizionata e con 45° di inclinazione; b) caso di coppa verticale e con 55° di inclinazione.

Nei radiogrammi postoperatori abbiamo valutato l'angolo di inclinazione (confrontando le misurazioni effettuate anche sullo scanogramma della T.C.). Sono stati considerati normali per l'angolo di inclinazione i valori compresi tra 35° e 55° (Lewinnek 1990) (Fig. 2).

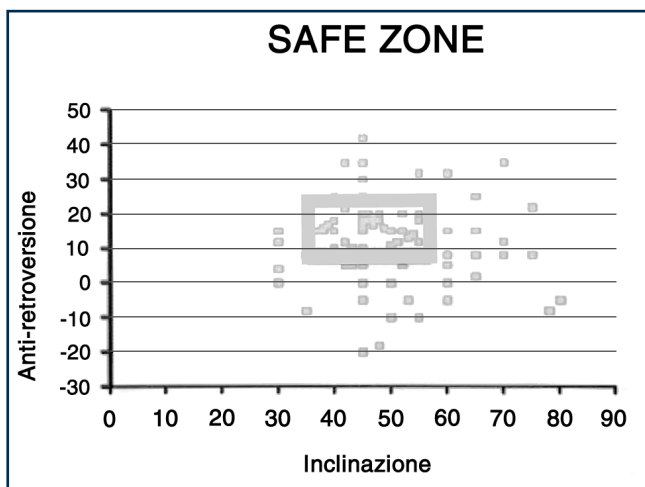
Tab. I. Nel grafico che si ottiene associando i due valori che individuano il posizionamento della coppa rispetto ai piani del bacino, si osserva un'area, definita "safe zone", entro i cui parametri va applicata la componente protesica.

la “safe zone” dell’AAC ossia il posizionamento sovrapponibile a quello naturale in cui si ritiene che il rischio di lussazione sia minimo. Alla luce di questa distinzione, nel primo sottogruppo è stata riscontrata un’usura delle componenti in 14 casi mentre in 3 si sono avute lussazioni, nel secondo sottogruppo si evidenziavano 13 casi di usura e nessun caso di lussazione (Tab. I).

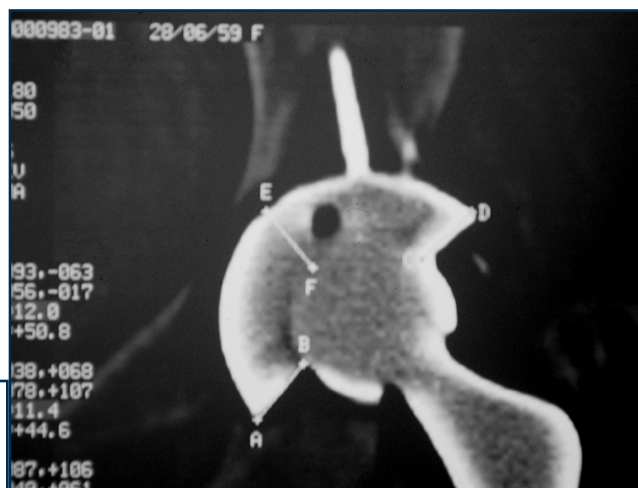
Fig. 4. T.C. che mostra usura acetabolare a carico del polo superiore della componente in polietilene. È possibile con tale metodica radiografica effettuare una diagnosi precoce di usura, oltre ad una sua valutazione quantitativa.

dello stelo femorale (AAS), misurazione della profondità della cavità cotiloidea e misurazione del centro di rotazione. La TAC offre nei casi più avanzati la possibilità della valutazione quantitativa del grado di usura dell'inserito sul piano assiale e coronale ed il grado e l'estensione del riassorbimento osseo periprotetico (Fig. 4).

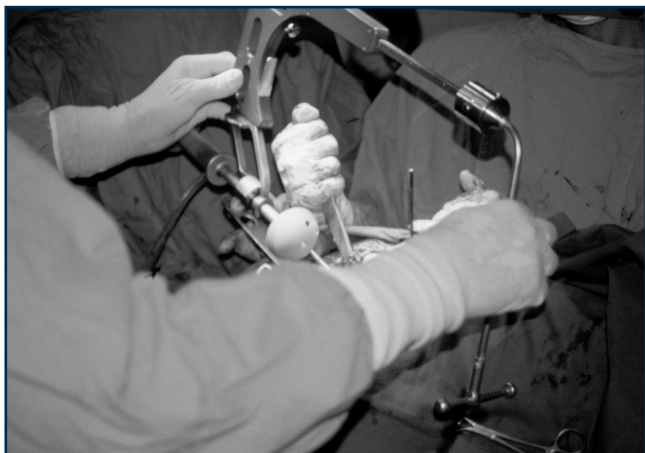
Fig. 5. Sistema meccanico “ad archetto o a compasso” che facilita la ricerca dell’orientamento della coppa migliore, prendendo come repere una formazione anatomica del paziente (apofisi spinosa di L4) e non i piani dello spazio.

- sistema a compasso: è un sistema costituito da un "archetto" di lunghezza variabile su cui, ad una estremità, viene montato l'introduttore del cotile, presente nello strumentario, e sull'altra estremità è posto un reperi che, affinché il posizionamento del cotile sia corretto, deve coincidere con l'apofisi spinosa della 4° vertebra lombare. Tale sistema consente un orientamento sul paziente e non rispetto a piani dello spazio (Fig. 5);

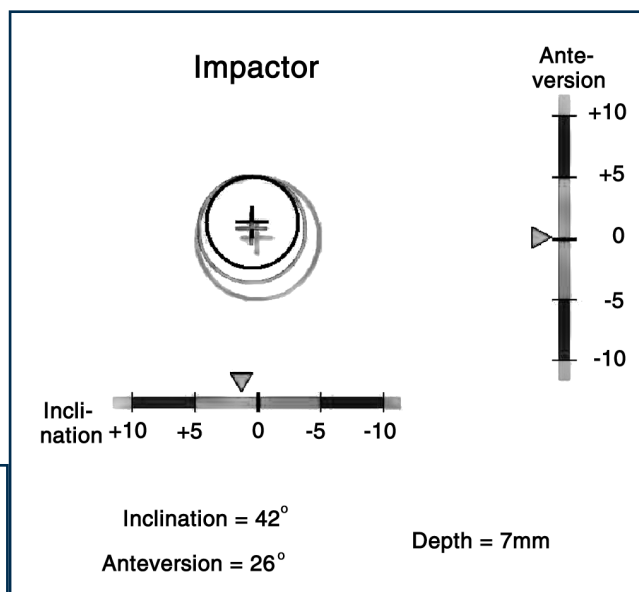
Fig. 6. Immagine da CAOS (*Computer Assisted Orthopedic Surgery*) che mostra come, con una strumentazione dedicata, si possono allineare correttamente i piani del bacino e quelli della coppa nonché verificare il corretto grado di orientamento durante la sua applicazione.

- sistemi di posizionamento computerizzati: mediante l'ausilio di un sistema computerizzato è possibile controllare intraoperatoriamente i gradi di inclinazione e versione in cui si posiziona il cotile, cercando di avvicinarsi quanto più possibile a dei valori stabiliti preoperatoriamente su studio T.C. dedicato. La effettiva angolazione della coppa (nei tre piani dello spazio) è osservabile in tempo reale grazie ad un sistema teleguidato che collega tutti gli strumenti (fresa, impattatore, ecc.) ad un computer che confronta i parametri del bacino del paziente, precedentemente acquisiti, e quelli della coppa in via di applicazione (Fig. 6).
